COMUNE DI VILLARICCA

Richiesta di variante urbanistica per la realizzazione di un'area a parcheggio pubblico e completamento impianto sportivo

RELAZIONE GEOLOGICA

IL TECNICO
Dott. Geol. Luigi Pianese

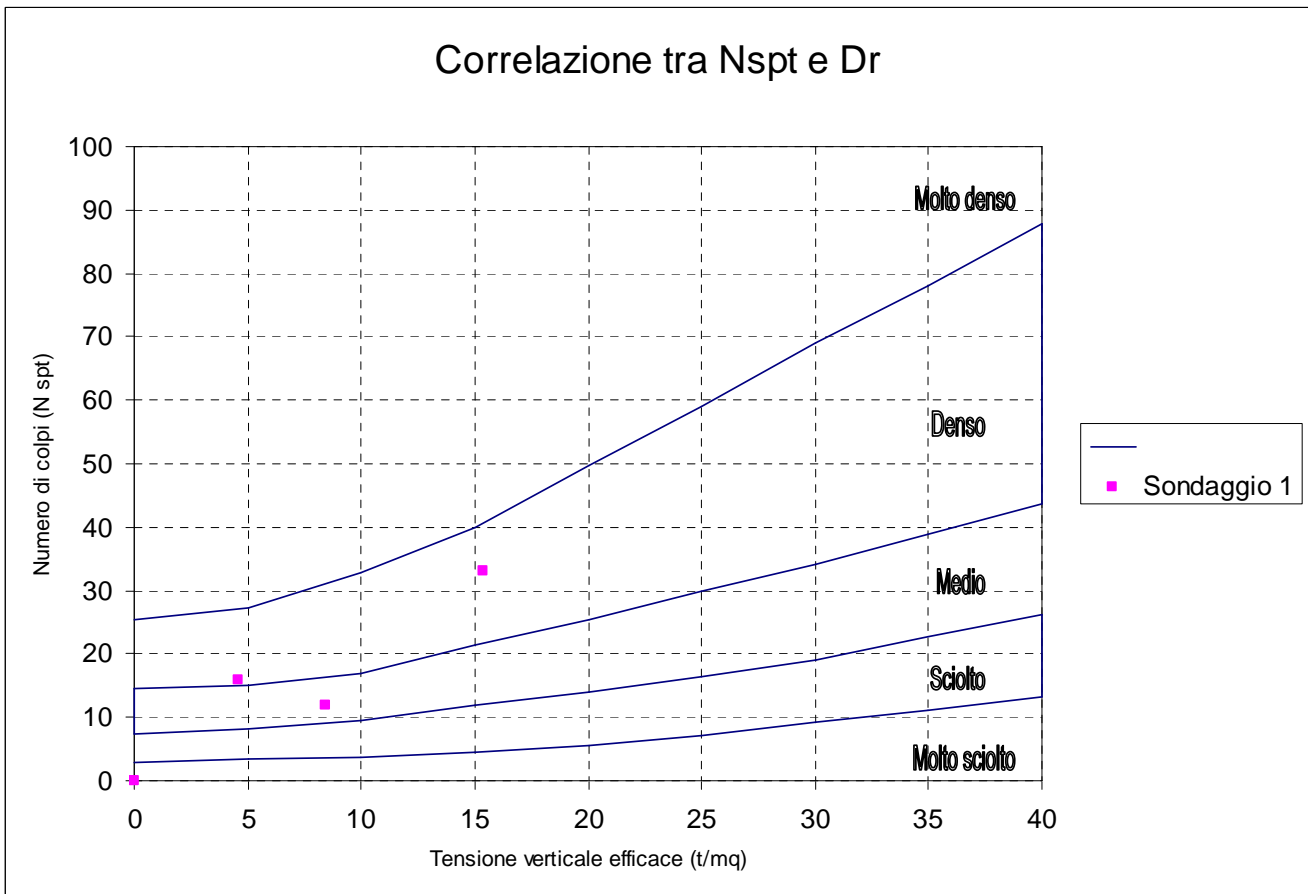
fig. 12

In merito alla densità relativa (vedi fig. 12) risulta che, il grado di addensamento, come ci si poteva attendere visto il numero di colpi registrato durante le prove, risulta "medio" per le prime due prove eseguite in corrispondenza dei livelli più superficiali e "denso " per le prove eseguite nei livelli più francamente pozzolanici.

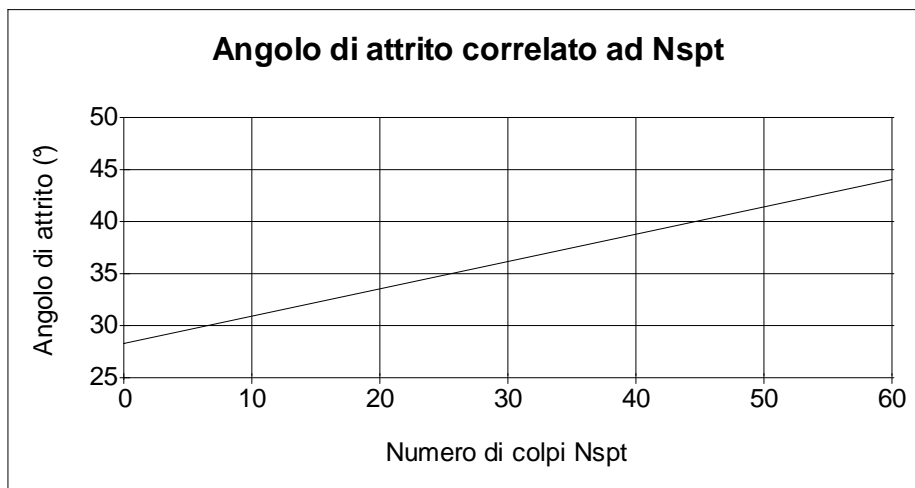
Fig. 13 (Sowers 1964)

Per la determinazione dell' angolo di attrito interno è stato utilizzato un abaco, proposto da Sowers (1961) (fig. 13) che non tiene conto della tensione litostatica ma che ha dato risultati abbastanza concordi a quelli delle prove di laboratorio.

In particolare risulta che nelle l'angolo di attrito è generalmente piuttosto elevato e compreso tra 32° ed oltre 37.

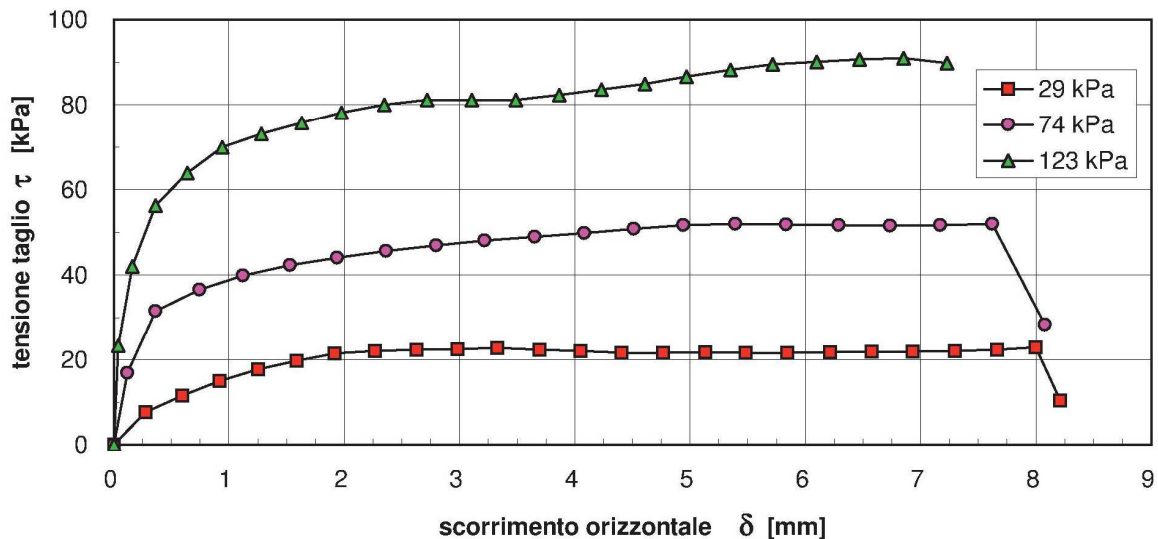
Fig.15

Per determinare le caratteristiche di resistenza a rottura è stata eseguita una prova di taglio diretto c.d. (fig. 15) i cui risultati hanno messo in evidenza un angolo di attrito abbastanza elevato ($\phi' = 36^\circ 09'$) e l'assenza di coesione ($c' = 0,0 \text{ kPa}$).

Diagramma sperimentale $\tau - \delta$

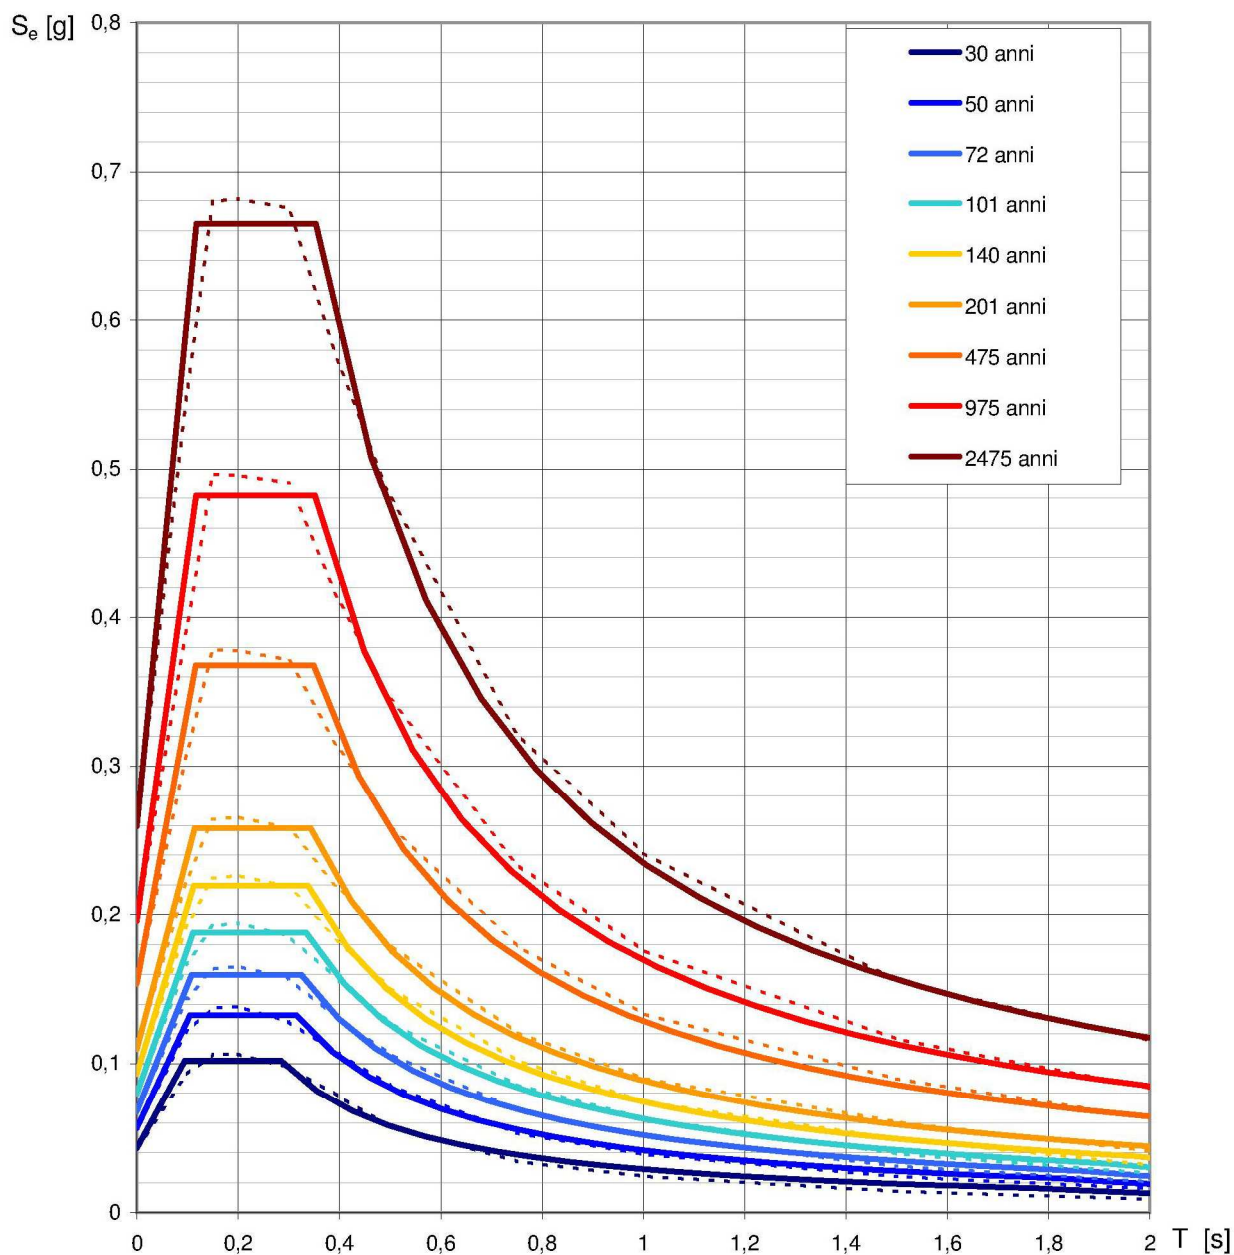
Fig. 16 – Spettri di risposta elastici

Con linea continua si rappresentano gli spettri di Normativa, con linea tratteggiata gli spettri del progetto S1-INGV da cui sono derivati.

Considerata poi l'ubicazione dell'area nel comune di Villaricca mediante il programma di calcolo Spettri NTC sono stati calcolati i parametri a_g , F_o e T_C^* per i vari periodi di ritorno di riferimento ed i relativi spettri di risposta elastici (fig.16).

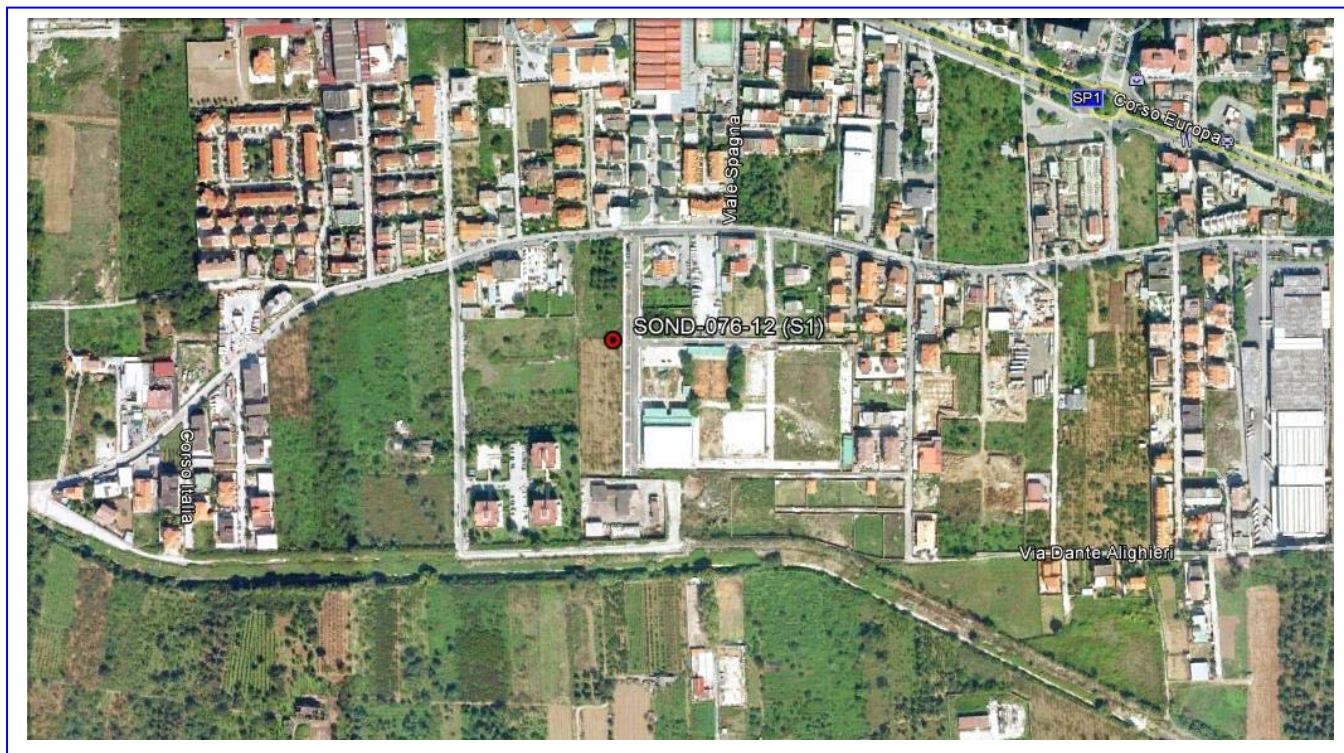
FIG. 1 : UBICAZIONE DELLE INDAGINI

<i>SONDAGGIO</i>	<i>COORDINATE WGS-84-F33</i>	<i>PROFONDITA' DAL P.C.</i>
SOND-0-12 (S1)	4536850 N- 438249 E	27,00 m
